BASISRAPPORT

ARCHEOLOGISCHE PROSPECTIE

LANDEGEM LANDEGEMDORP (prov. OOST-VLAANDEREN)

Afdeling Archeologie
Rapport 2014/19

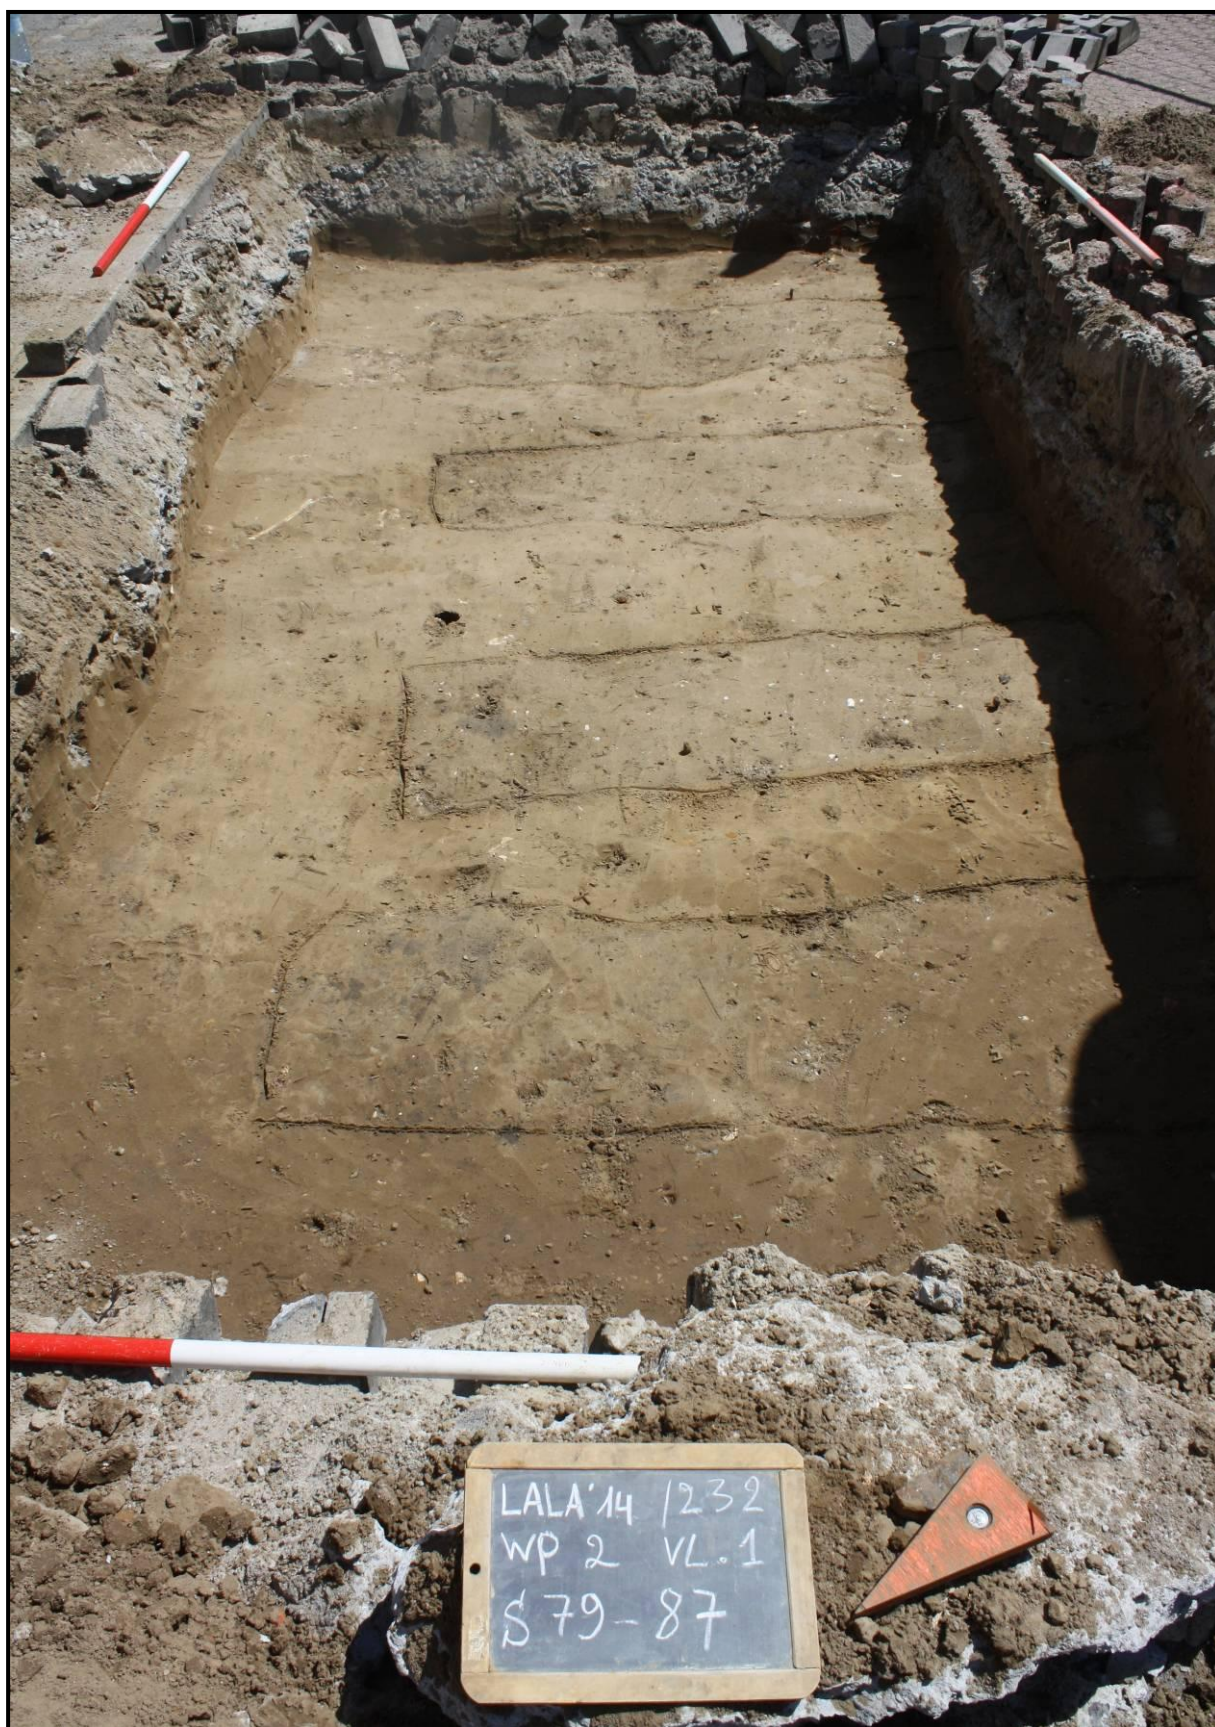
In de meer donkere grond rondom deze vier grafkuilen werd nog redelijk wat menselijk botmateriaal gevonden; deze zaten op dit niveau nog niet in verband en er tekenden zich nog geen duidelijke grafkuilen in af. In één ervan werd een plaatje gevonden dat mogelijk militair van oorsprong is (zie figuur 49). Ook het aardewerk dat in deze vier parallelle kuilen gevonden werd is recenter van aard.

Figuur 31: Zicht op vier evenwijdige vermoedelijke grafkuilen in vlak 1 van WP2.

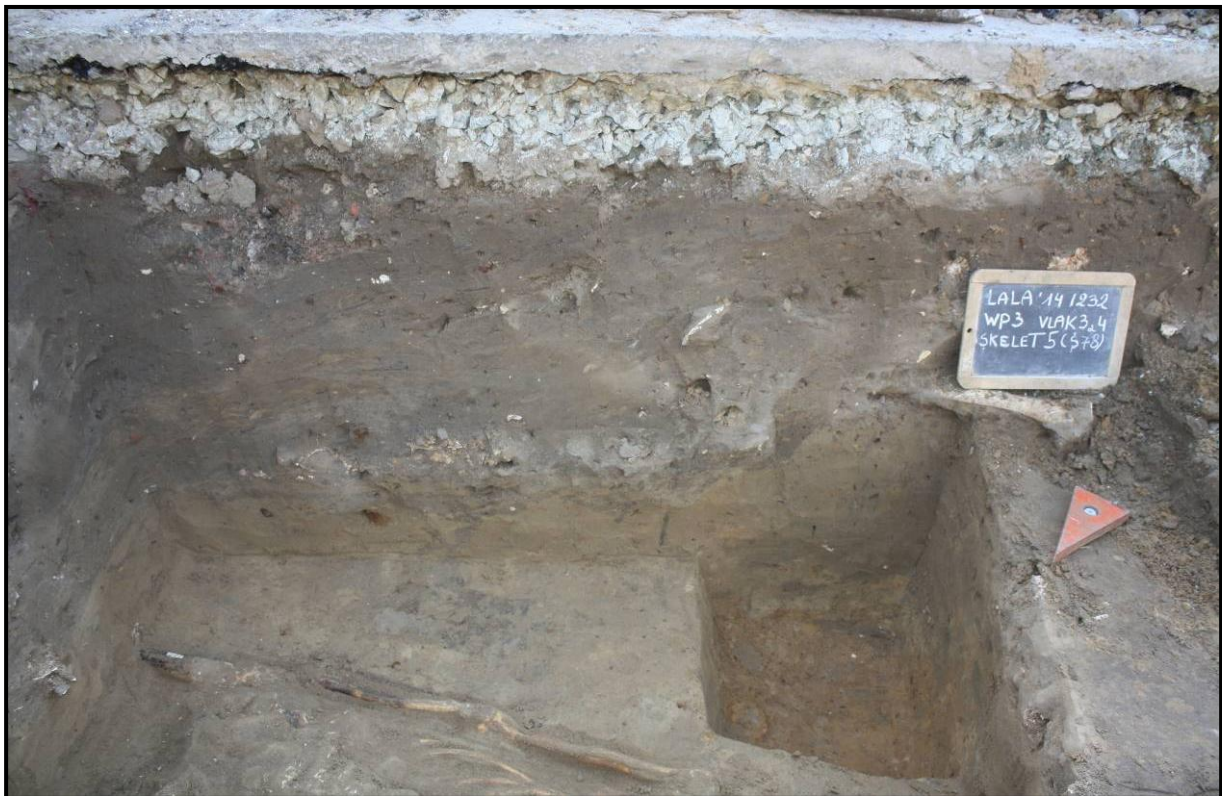
Figuur 32: Zuidprofiel in WP3: minstens drie begravingsniveaus.

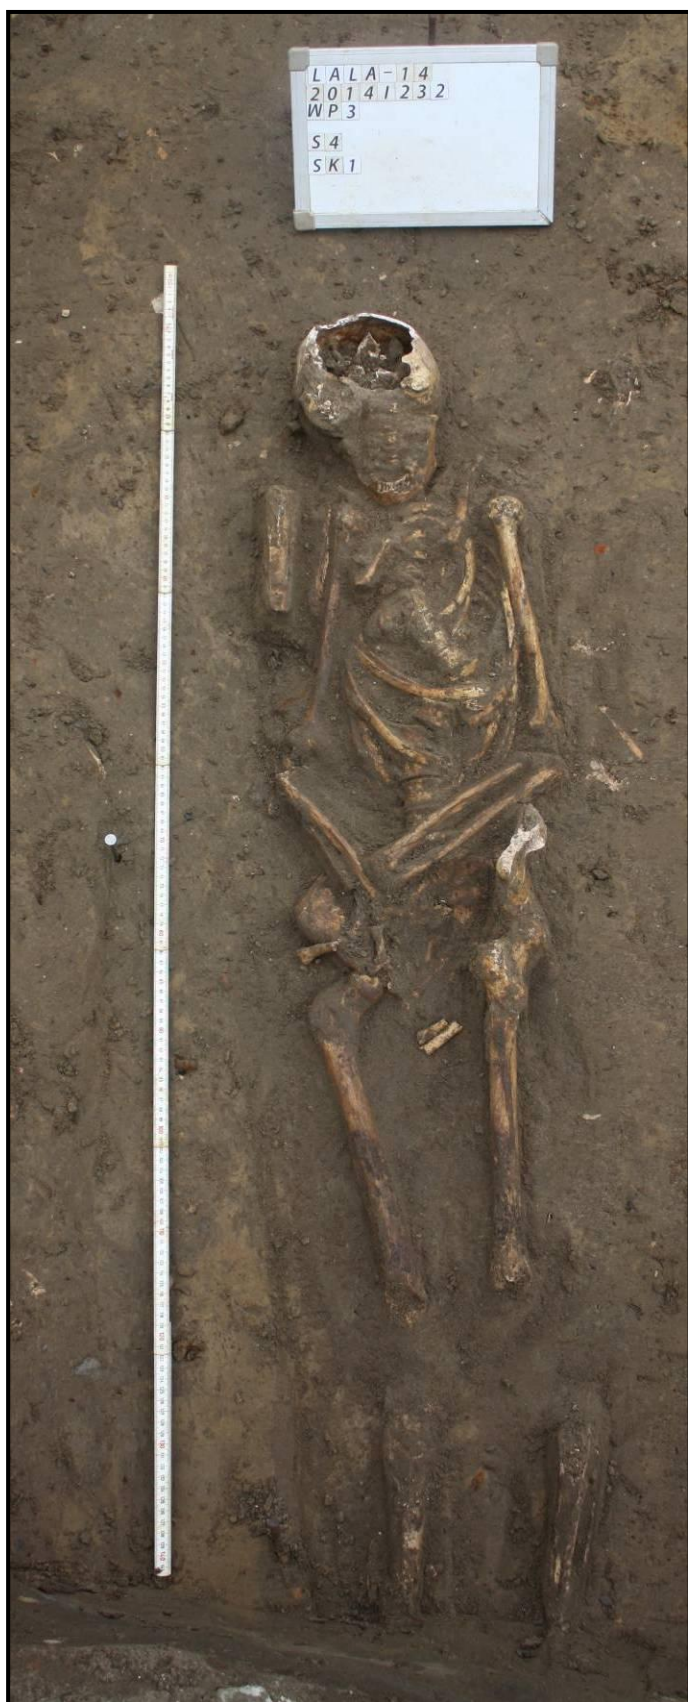
Figuur 33: Zicht op skelet 1 in vlak 1 van WP3.

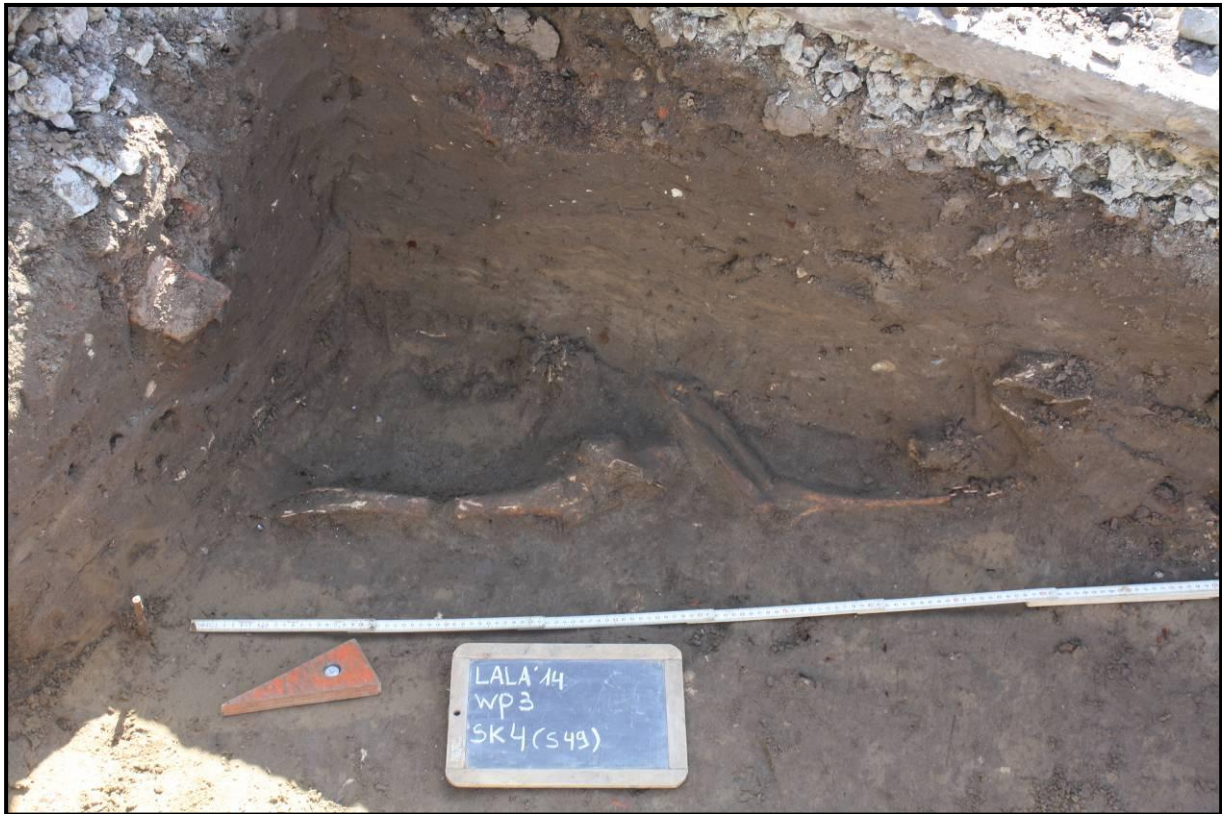
als het eerste skelet dus. De oriëntatie ervan was licht verschillend van skelet 1, eerder zuidwest (hoofd) – noordoost (voeten) (zie figuur 34).

Figuur 34: Skelet 4 in vlak 2 van WP3.

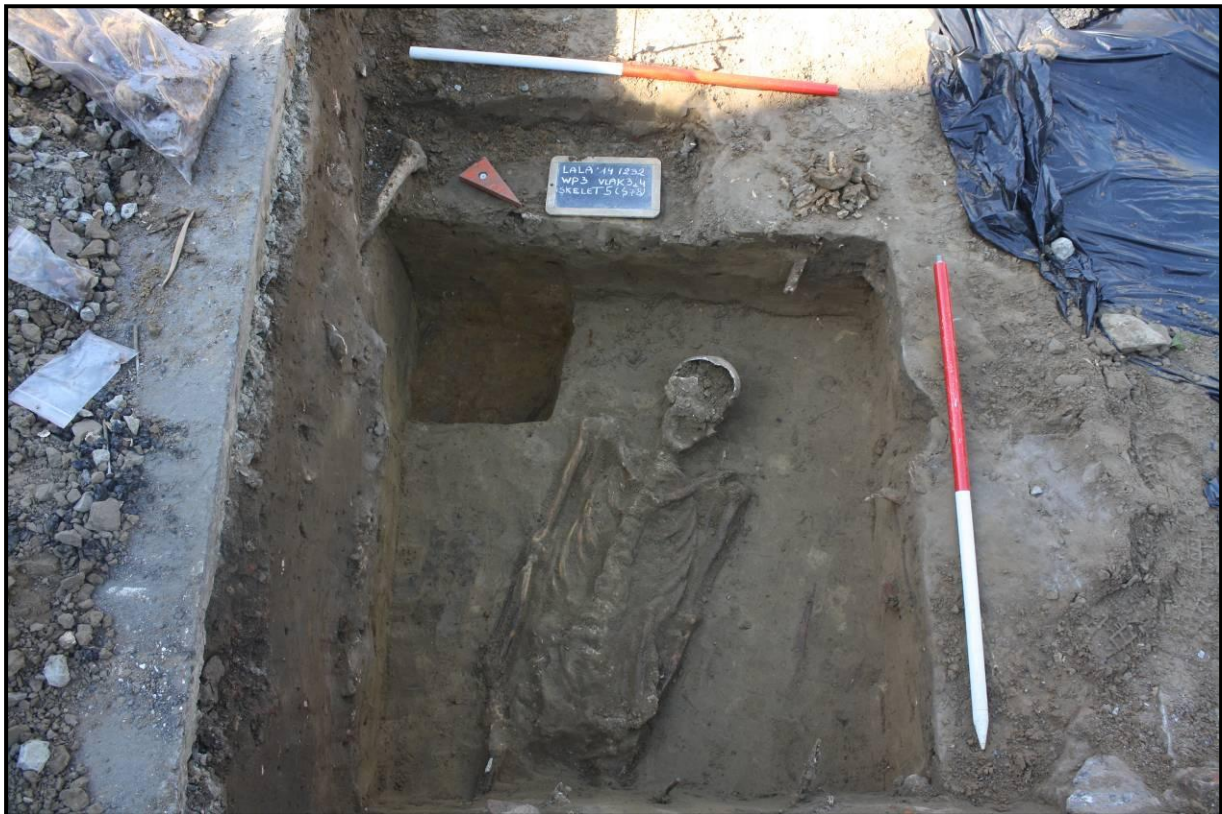
Aangezien de moederbodem in deze werkput nog niet bereikt was, werd ervoor gekozen om skelet 5 intact te laten en in de zuidwestelijke hoek van de kijkput verder lokaal te verdiepen. De harde zandige onverstoorde moederbodem kwam aan het licht op +10,10m TAW, ongeveer 1m lager dan het parkingniveau. In deze moederbodem waren nog beenderen van minstens twee parallelle begravingen te zien met bijhorende vage kistaflijning (zie figuur 36). De oriëntatie van deze begravingen volgde ook deze van de oude kerk.

Figuur 35: Zicht op het goed bewaarde skelet 5 in vlak 3 van WP3. In de linkerbovenhoek bevindt zich de kijkput waar tot op de moederbodem werd gegraven en waarin ook nog grafkuilen zichtbaar waren.

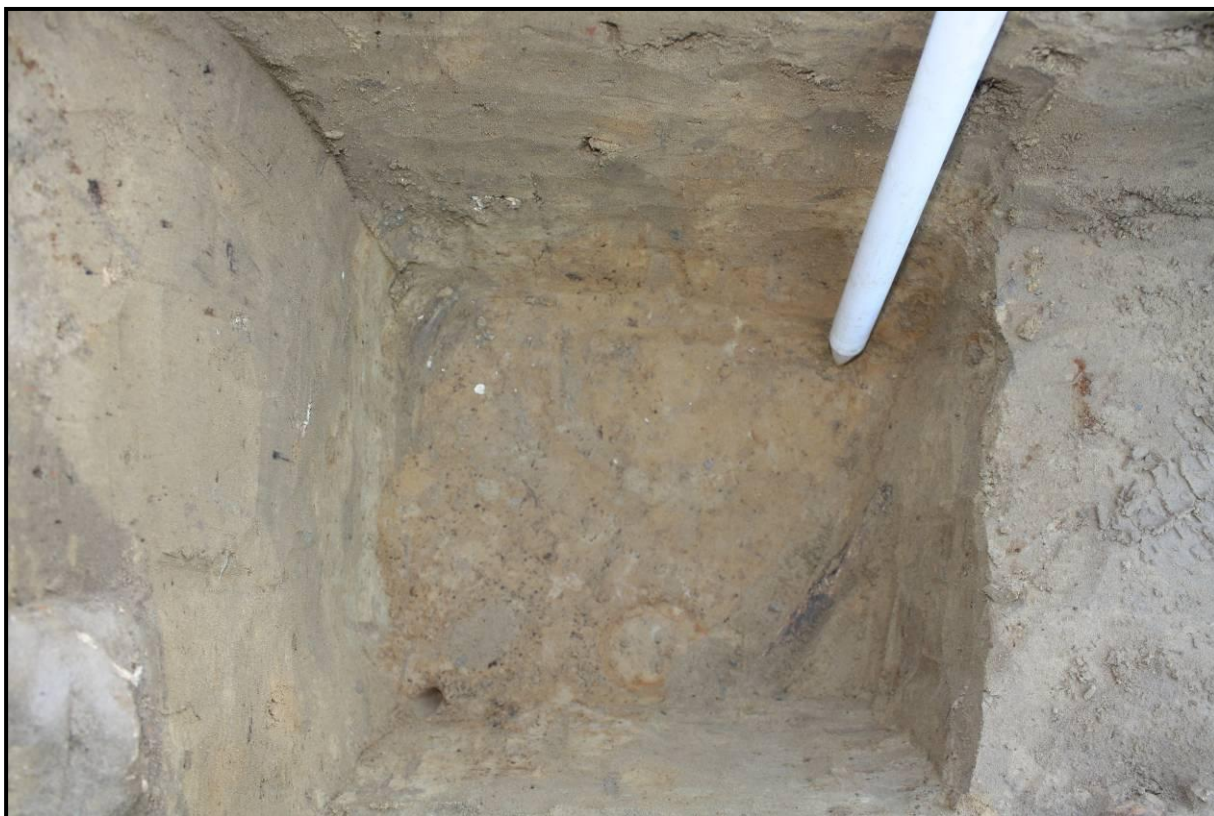
Figuur 36: Vlak 4 in WP3 (kijkput) met in de linkerboven- en rechteronderhoek menselijke beenderen in parallelle grafkuilen in de moederbodem.

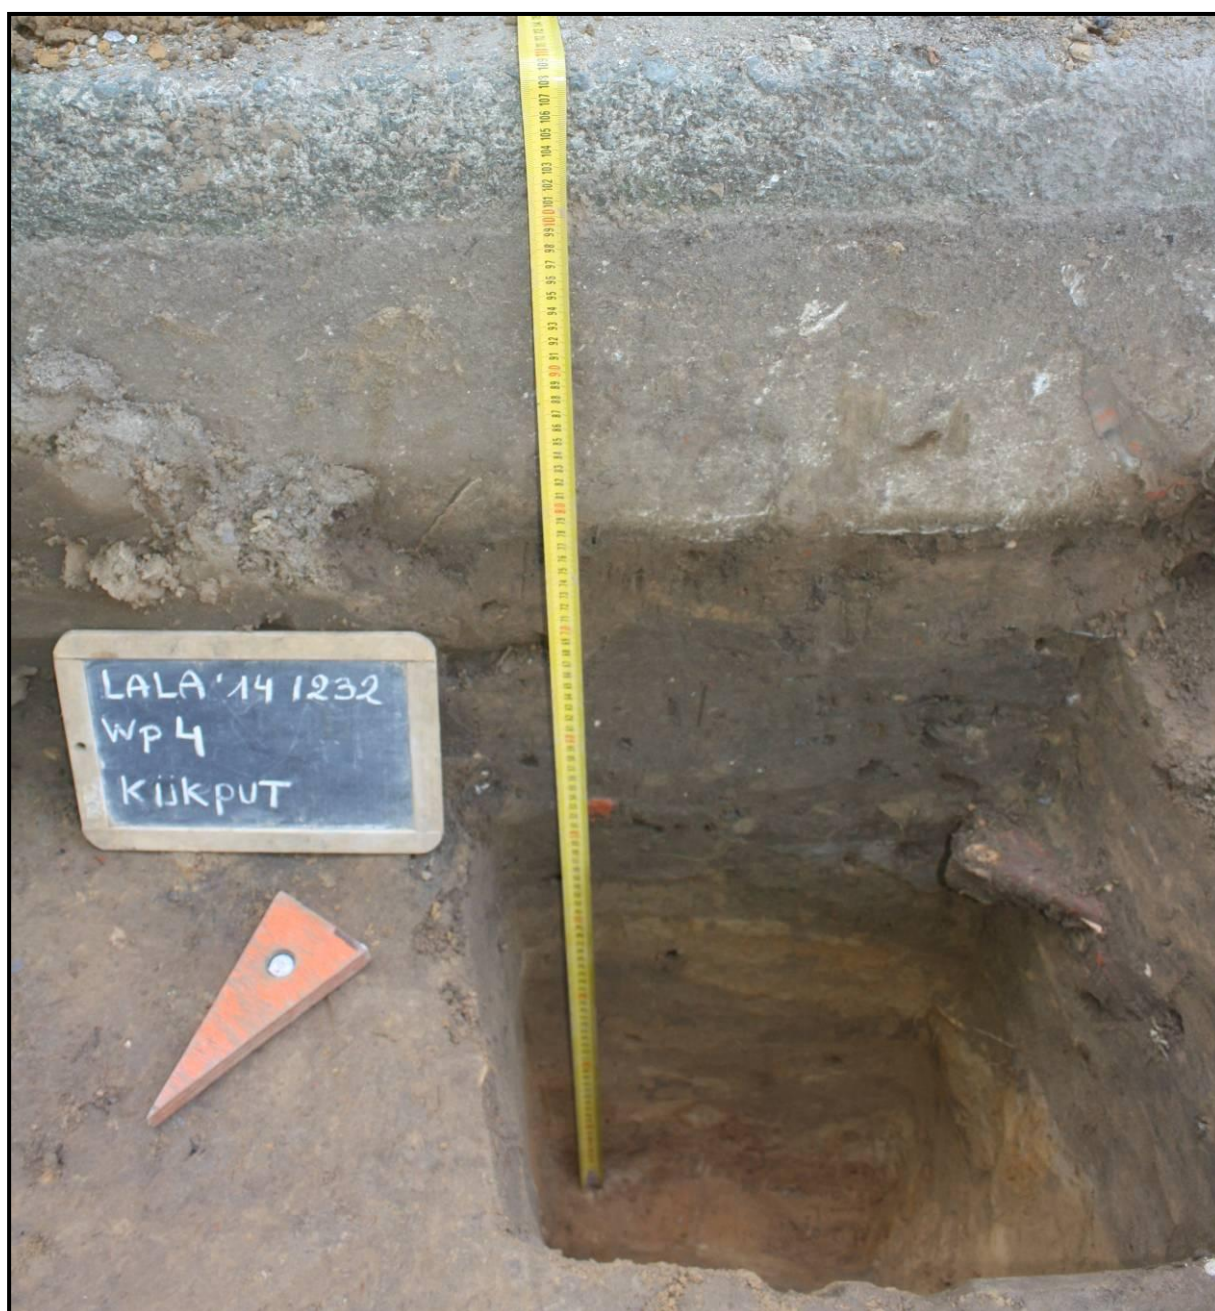
Figuur 37: Kijkput in WP4 met onderaan de zandige moederbodem.

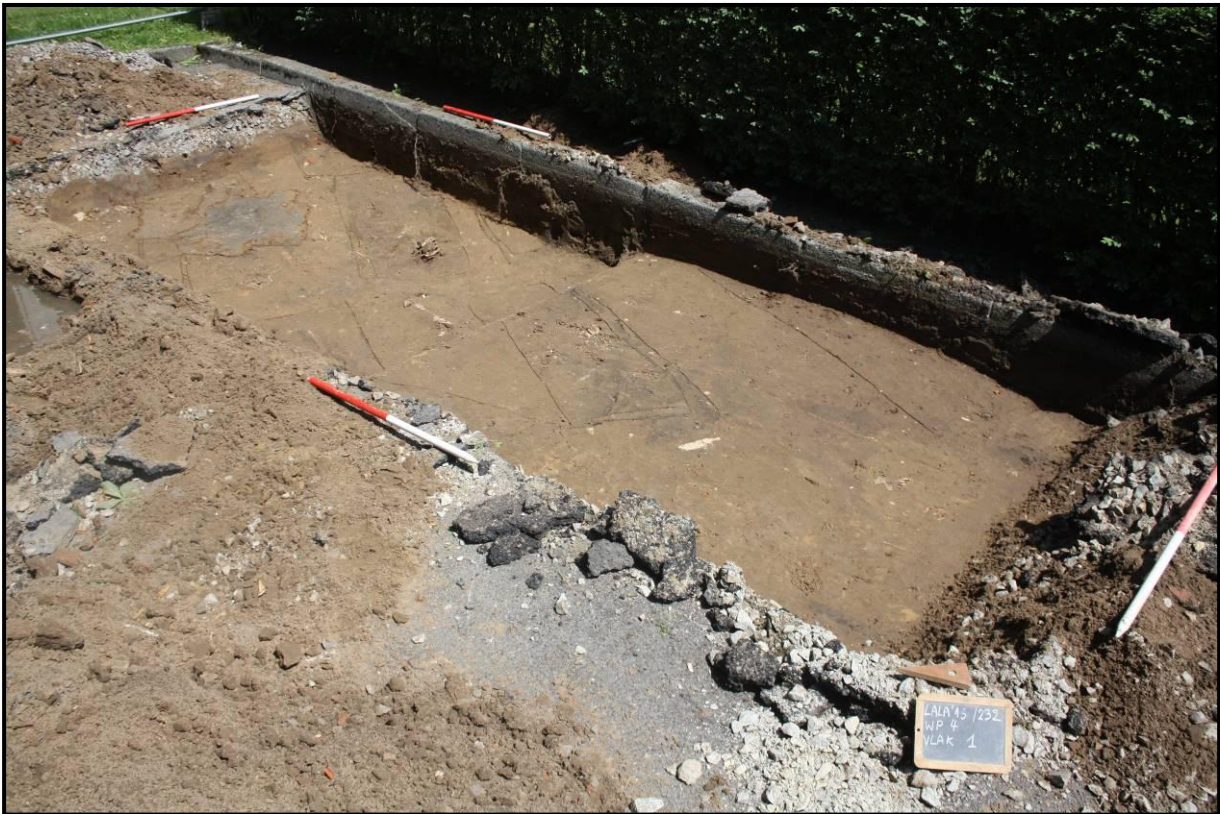
De grafkuilen in vlak 1 volgden allemaal de oriëntatie van de natuurstenen muur gevonden in WP1, van de oude kerk dus. Uiteindelijk gaat het in deze kleine ruimte alleen al om 12 mogelijke grafkuilen. Verschillende hiervan zijn echter verstoord, onder andere door de leidingen, maar ook door elkaar. Bij het metaaldetectieonderzoek (zie figuur 40) kwamen in deze zone verschillende metalen objecten aan het licht. Op figuur 39 is een restant van een houten grafkist te zien waaraan een loden bol vast zat. Dit werd *in situ* gelaten.

Figuur 38: Vlak 1 in WP4 met verschillende rechthoekige grafkuilen zichtbaar.

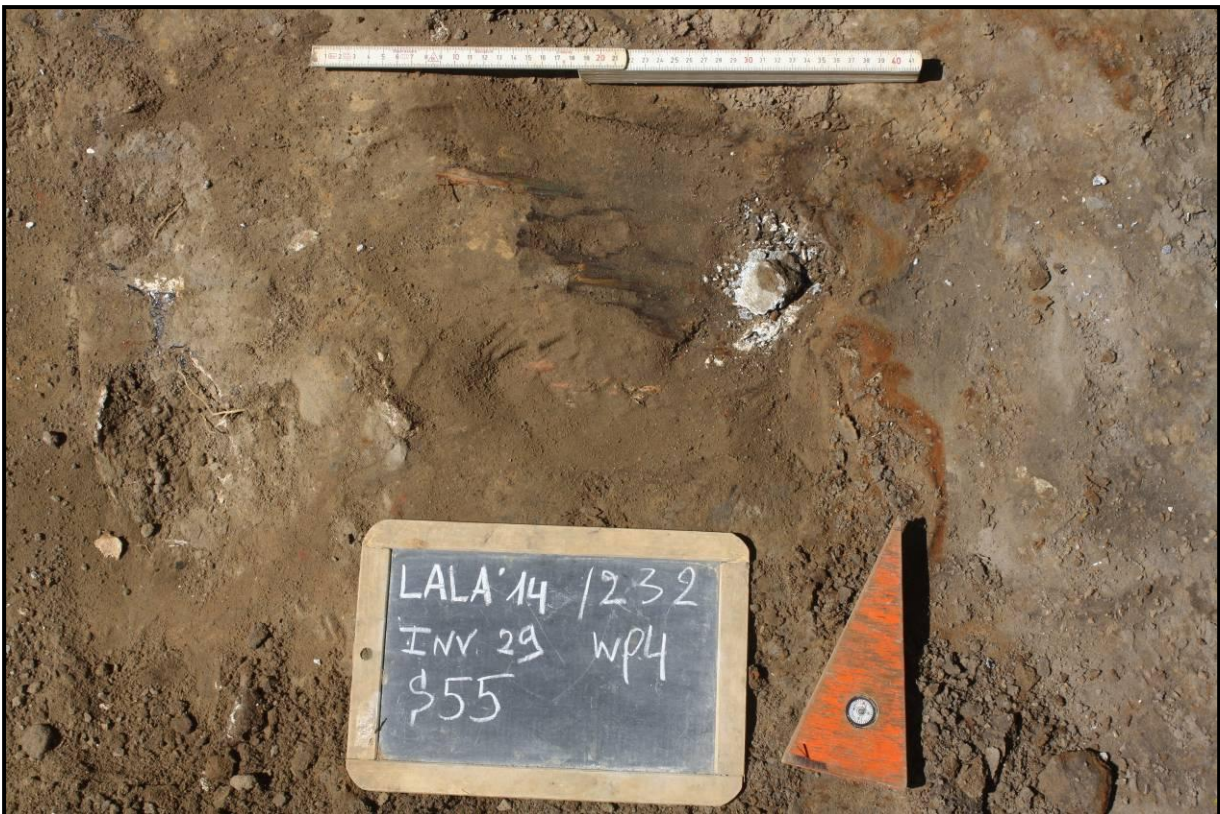
Figuur 39: Bij de metaaldetectie in WP4 werd een metalen bolvormig kistbeslag gevonden waaraan nog wat kisthout zat.

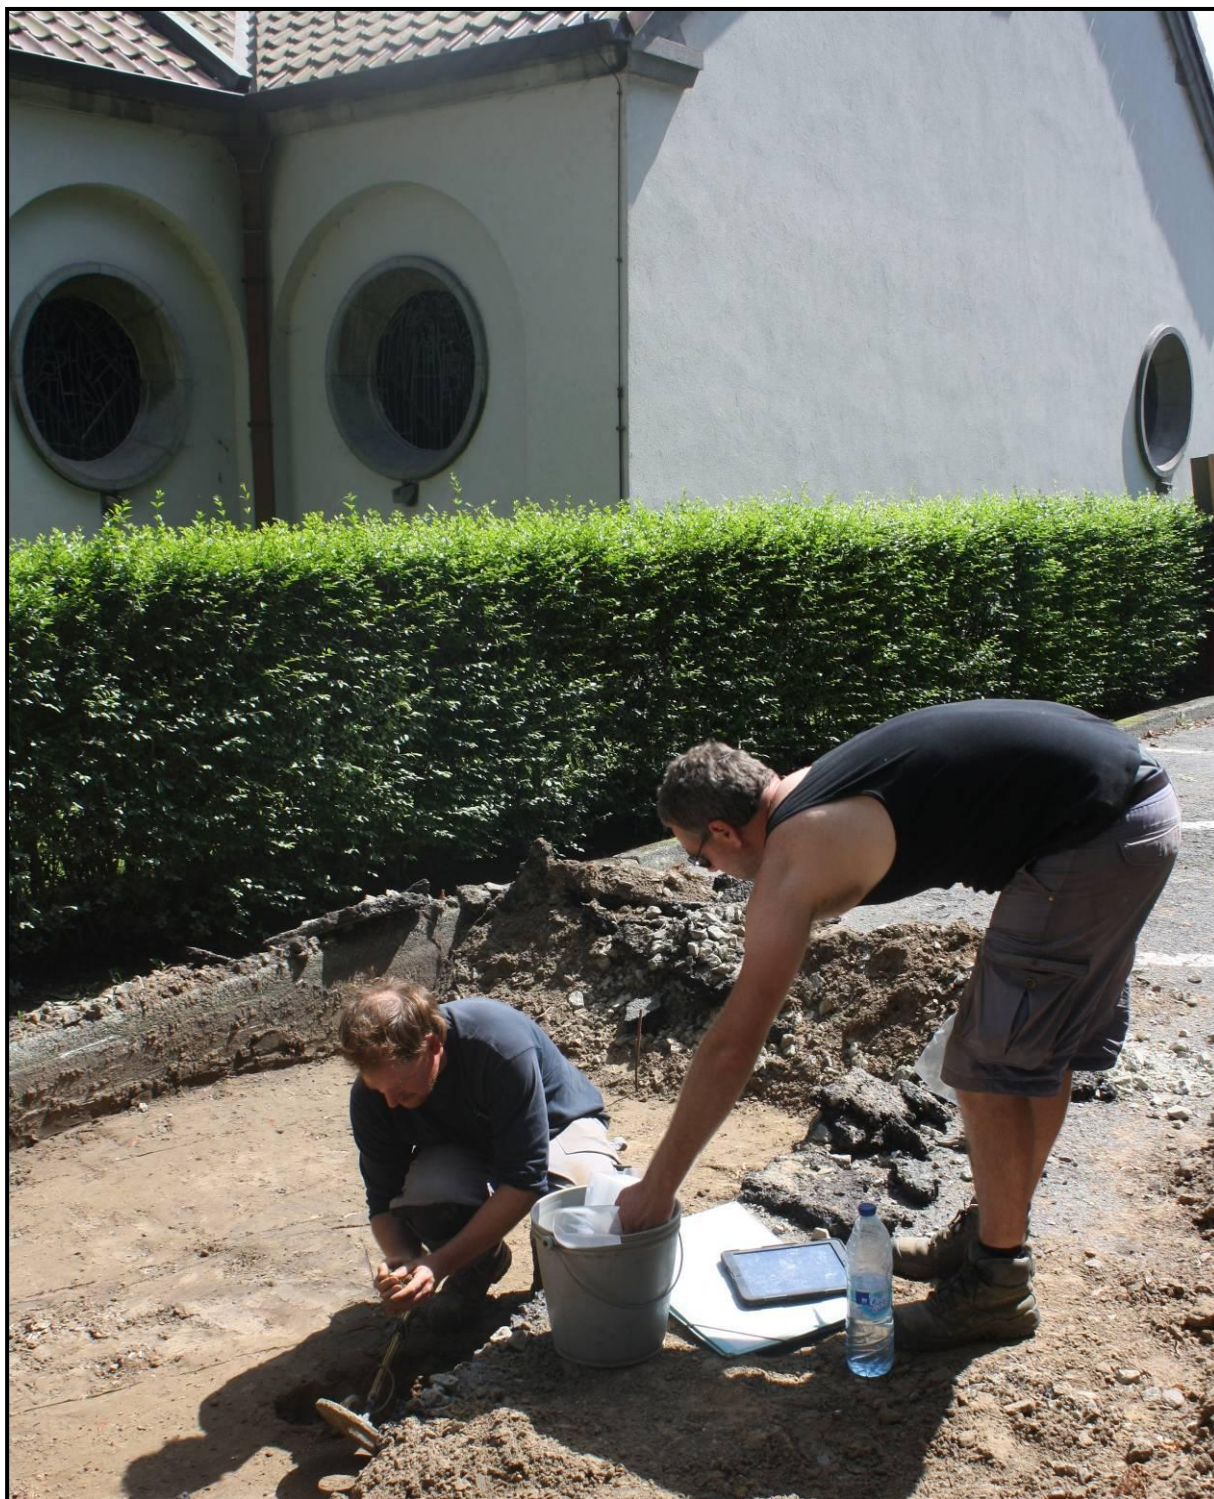
Figuur 40: Metaaldetectie op vlak 1 in WP4.

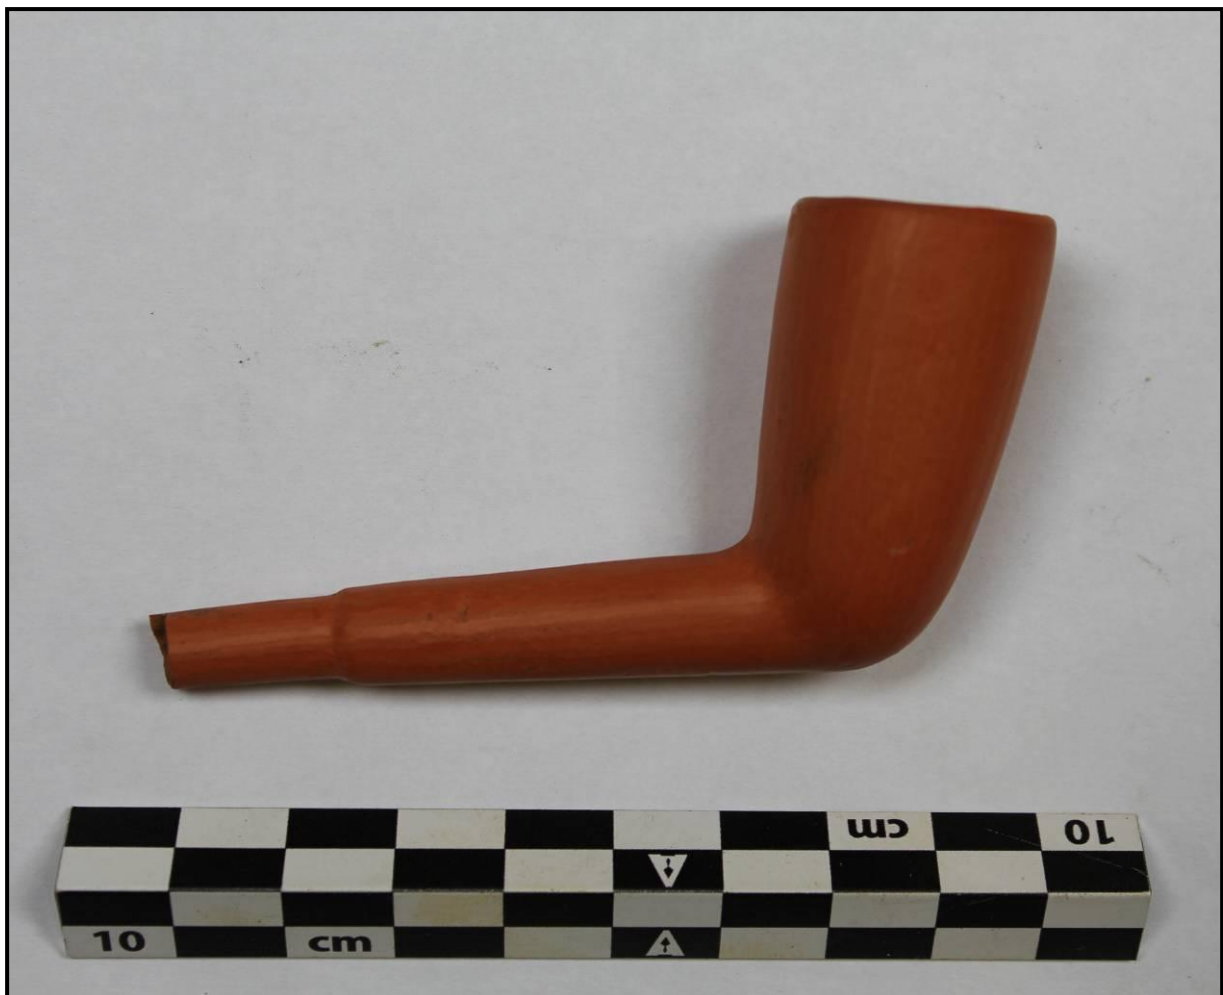
In WP3 werd een tabakspijp in rode pijpjarde gevonden (zie figuur 41). Deze komen ten vroegste voor vanaf het einde van de 19^{de} eeuw.

Figuur 41: Inv.nr. 62: pijpje uit het einde van de 19^{de} eeuw gevonden in S14 in vlak 1 van WP3.

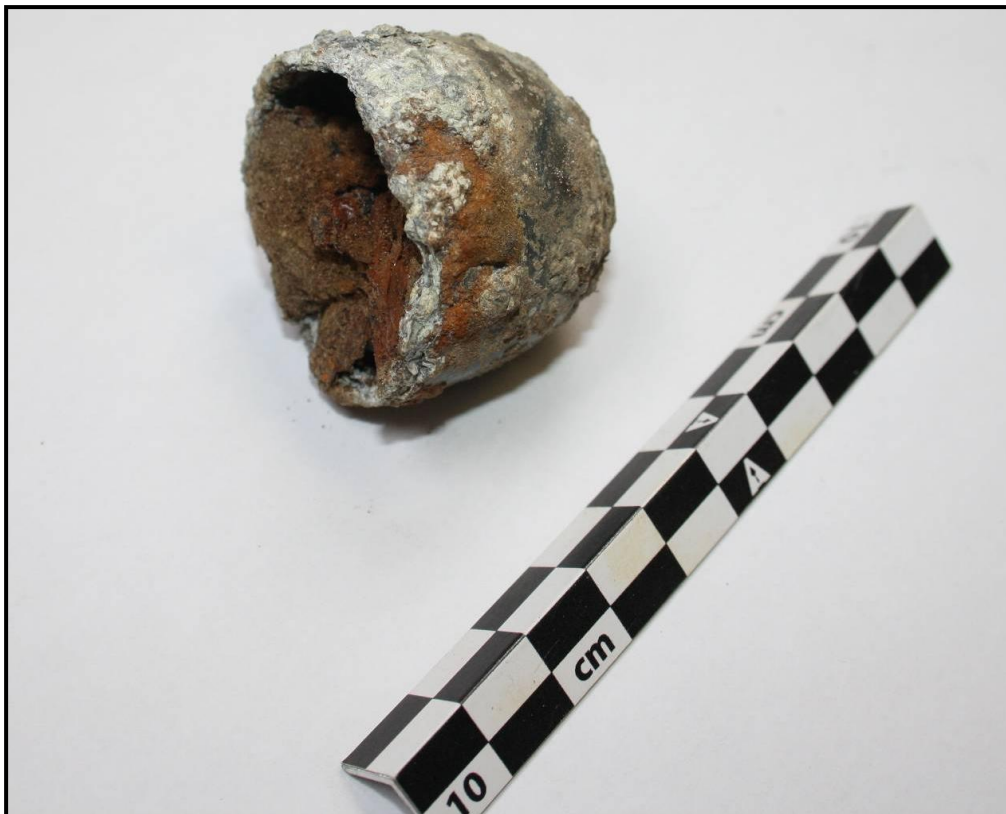
Figuur 42: Inv.nr. 27: loden bol van een grafkist in S73 in WP4.

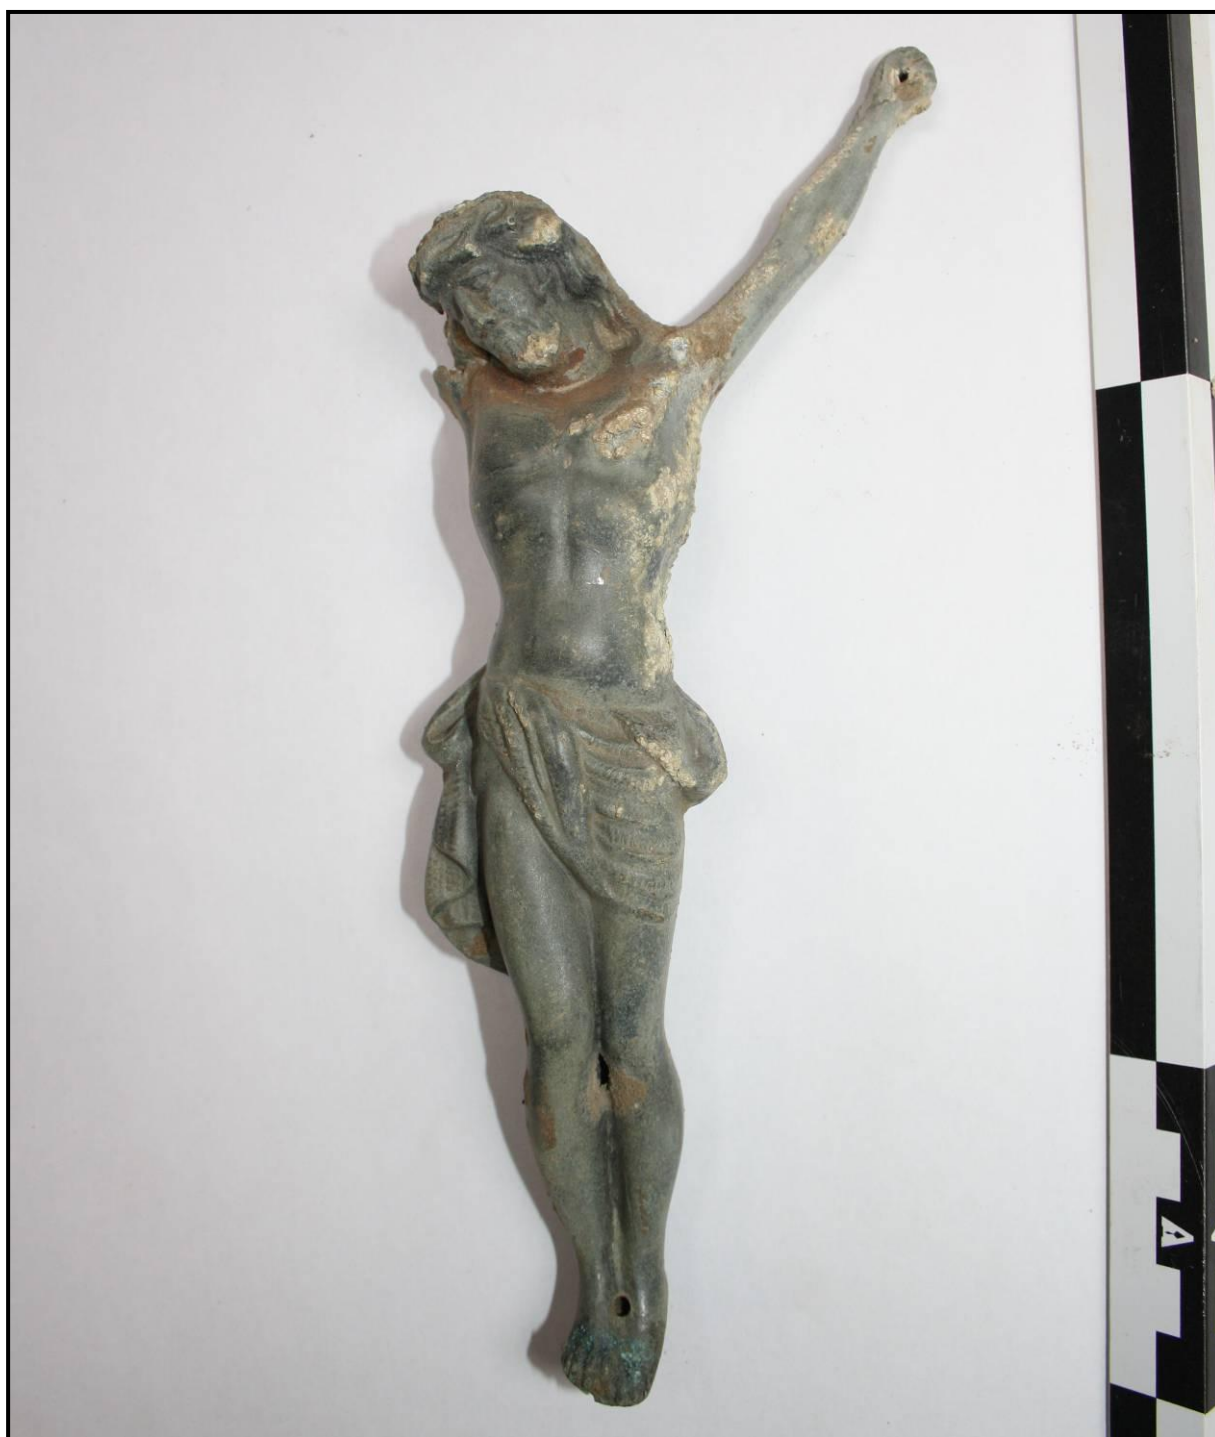
Figuur 43: Inv.nr.21: Christusbeeldje uit S38 in WP4.

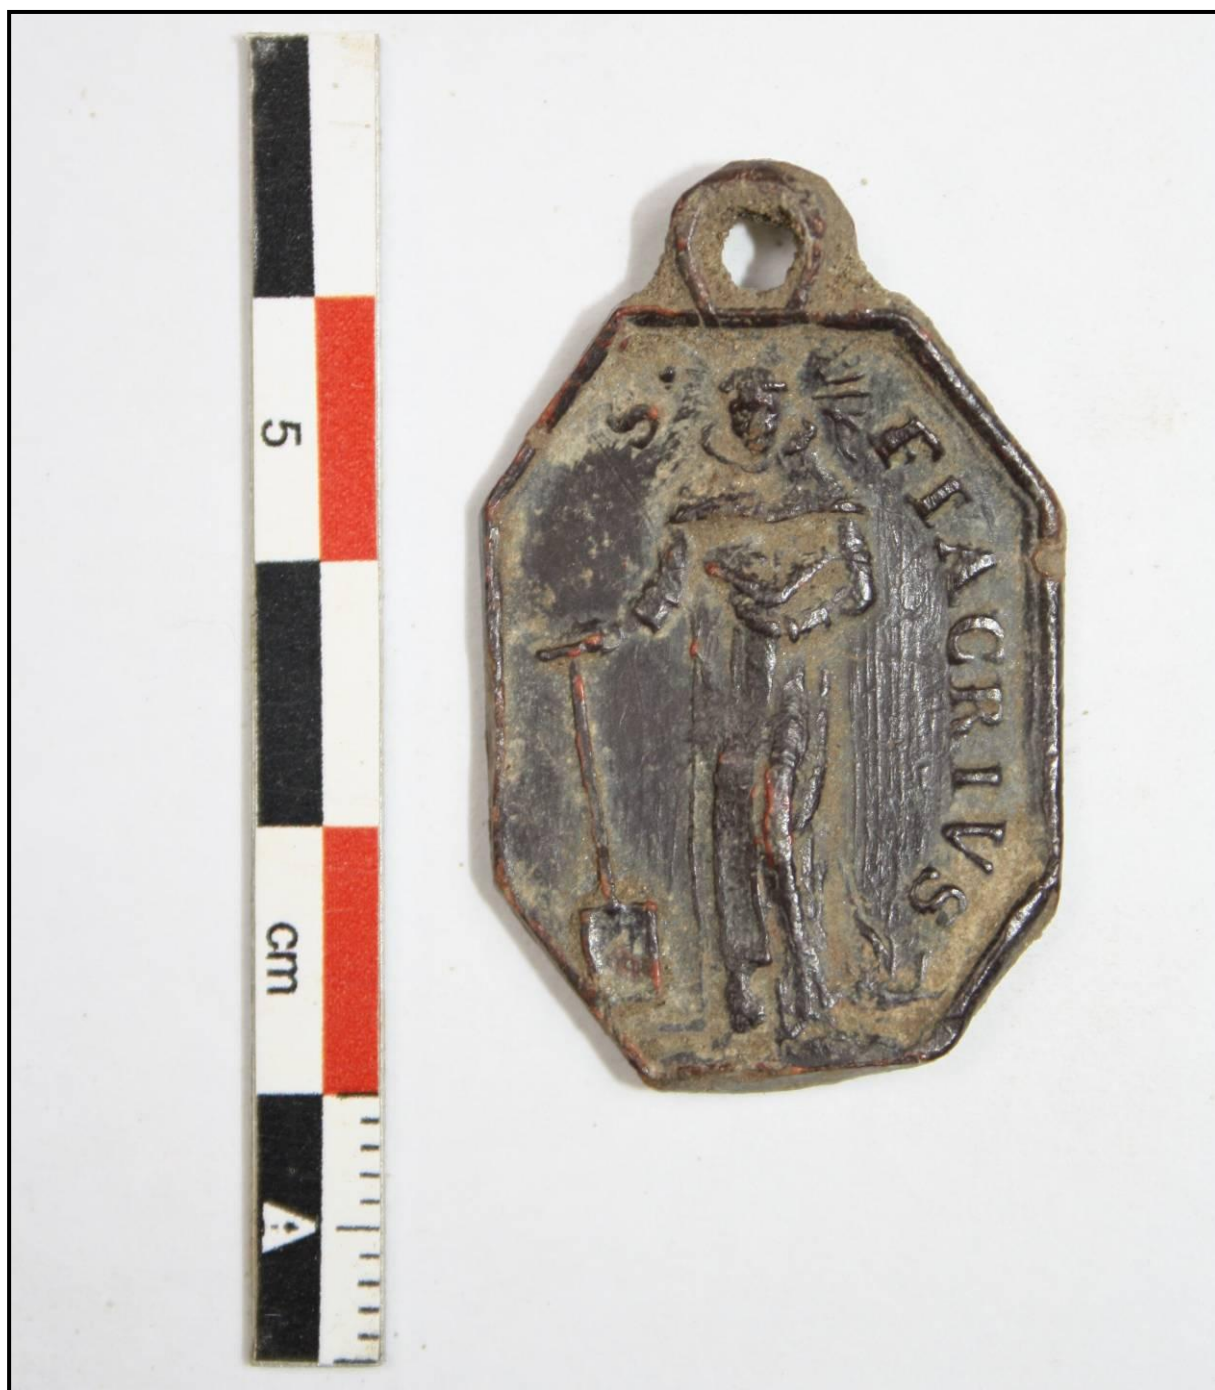
Figuur 44: Inv.nr 37: hangertje met op ene zijde S. Fiacrius. Gevonden in de oude kerkhofgrond van WP2.

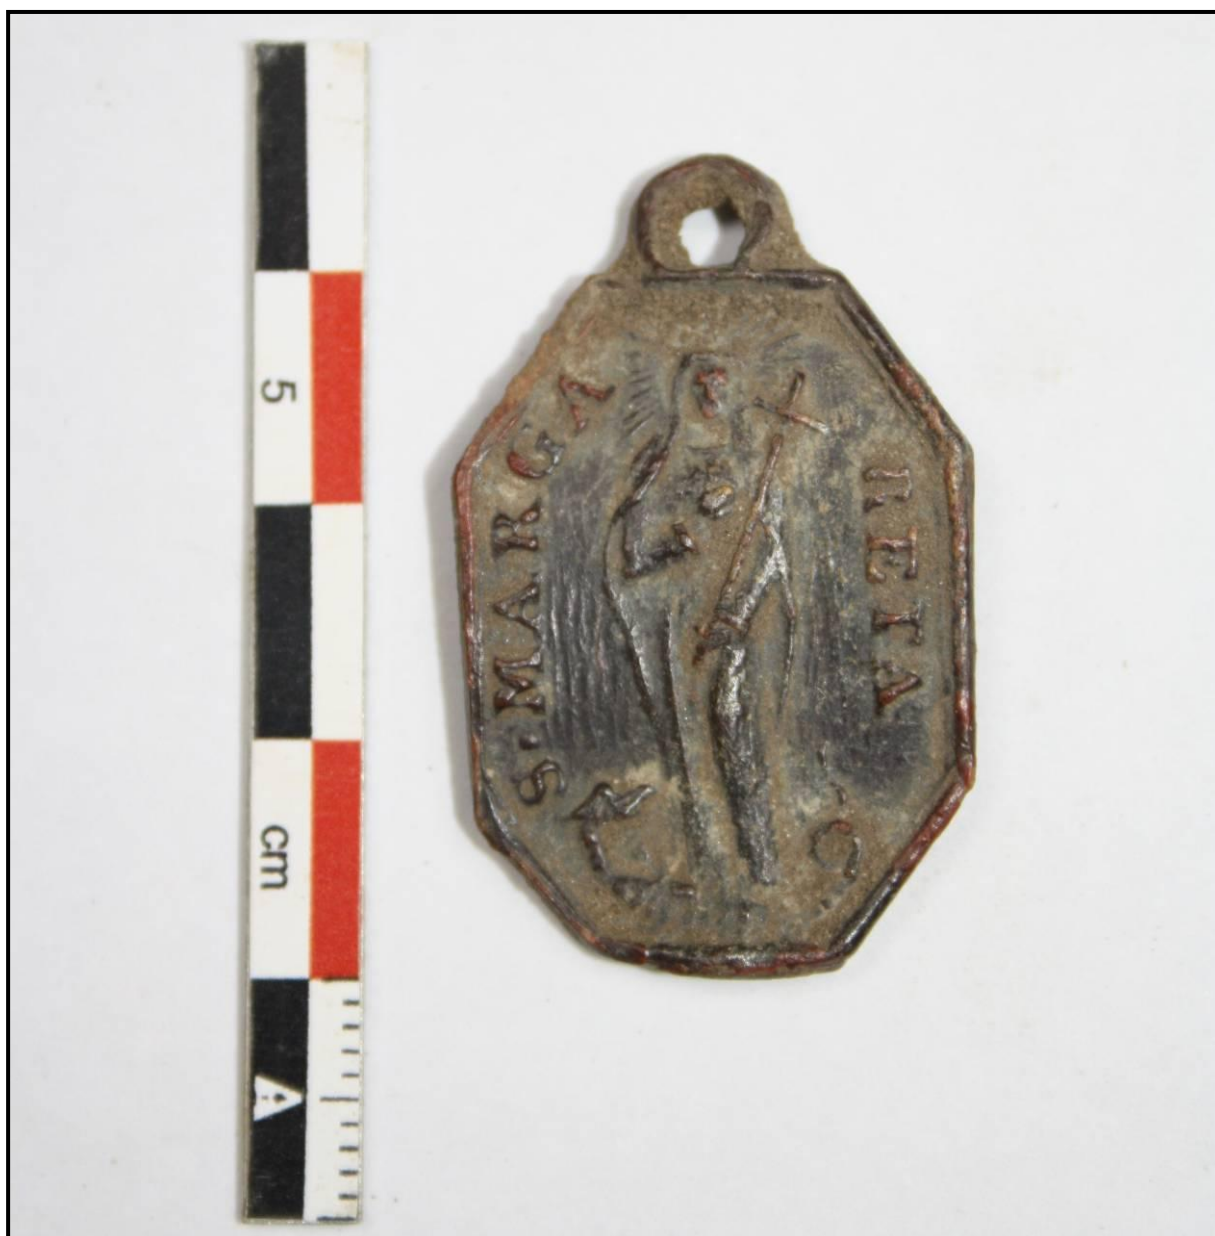
Figuur 45: Inv.nr 37: andere zijde van het hangertje, gevonden in de oude kerkhofgrond van WP2, met daarop de naam en beeltenis van S. Margareta.

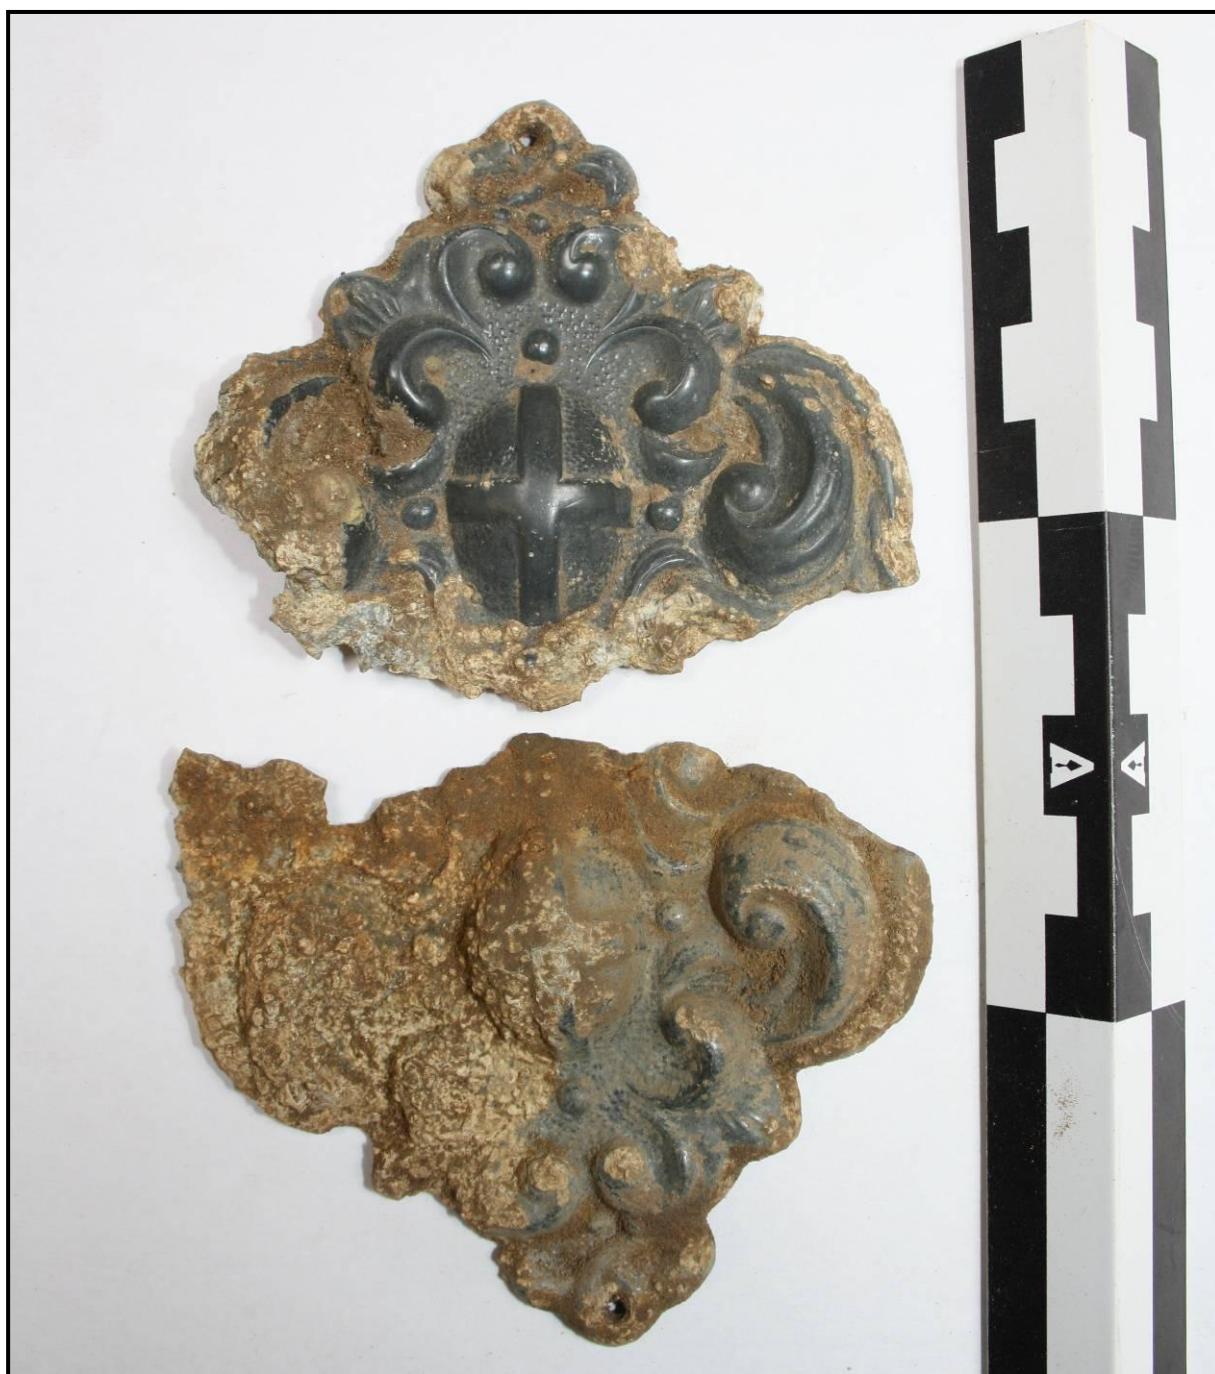
Figuur 46: Inv.nr.32: kist- of boekbeslag gevonden in de verstoorde zone tussen de twee leidingen in WP4.

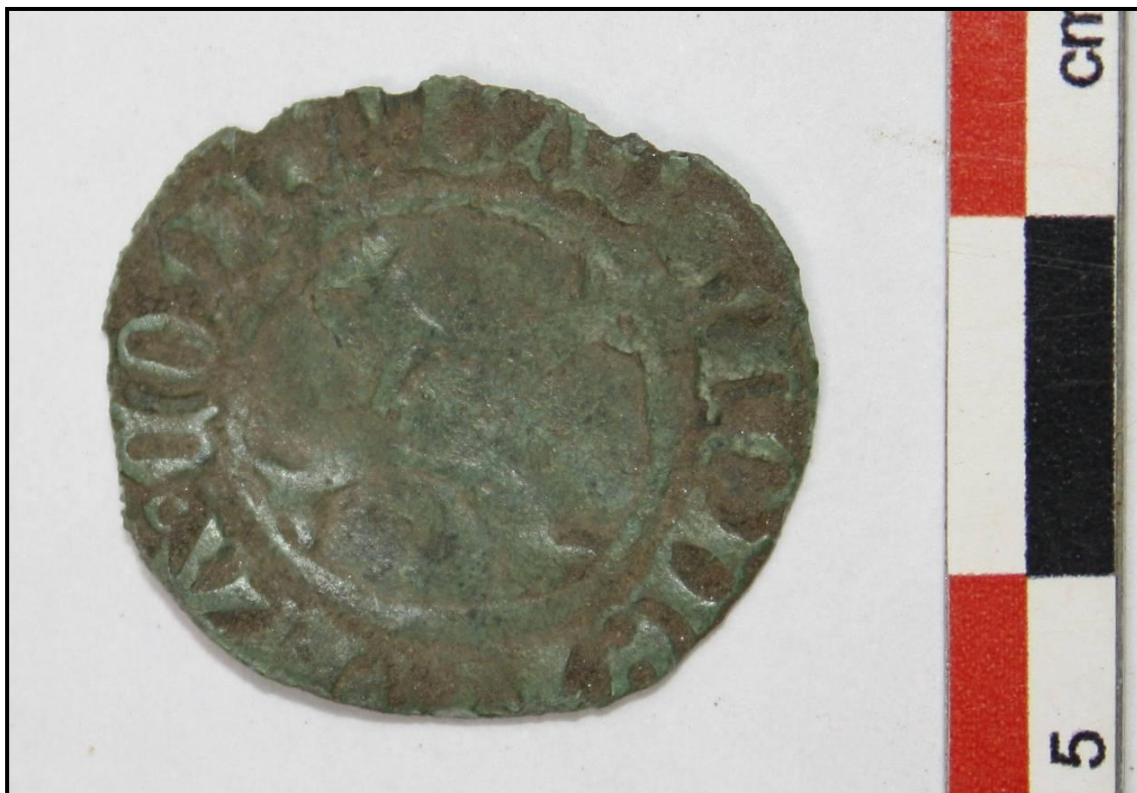
Figuur 47: Inv.nr 75: muntje (1400-1520) gevonden in de oude kerkhofgrond van WP4.
